Rustbehandling af kølen

- af Bjarke M. Christensen

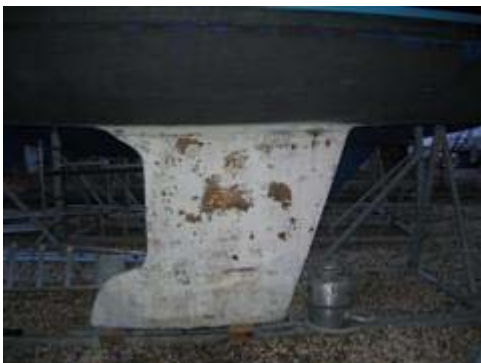
Foto#1:

Kølen er afrenset for bundmaling og løse skaller er skrabet af. Bemærk hvor mange steder primeren er "hullet" og hvor rust har kunne arbejde.

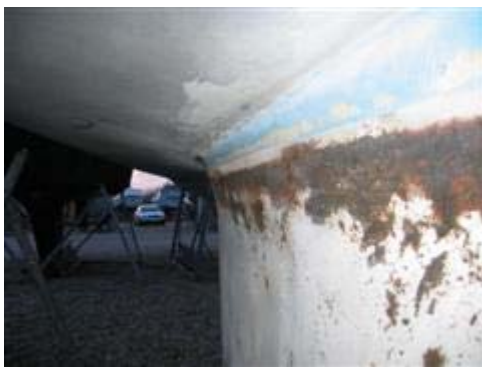
Foto#2:

Overgangen skal slibes. Bemærk at hvis der skal lægges glasfiber på overgangen så skal top/gelcoat slibes helt ned, da glasfiberen kun binder ordentligt, hvis den har fat helt inde i den originale glasfiber.

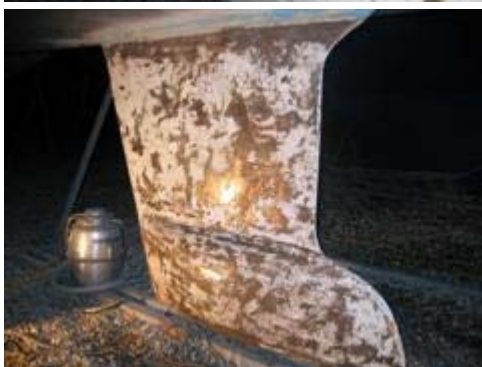
Foto#3:

Slibearbejdet godt på vej. Alt det løse er ved at være væk, men man skal stadig lidt længere i bund, så den nye primer kan hæfte ordentligt i det originale jern.

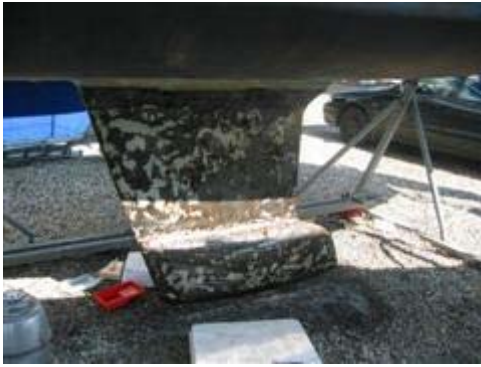
Foto#4:

Nu er den ved at være der. Alt det resterende inspiceres med hjørnet af spartlen for at sikre, at der ikke er løse flager, der bare har "gemt sig" under et pænt udseende.

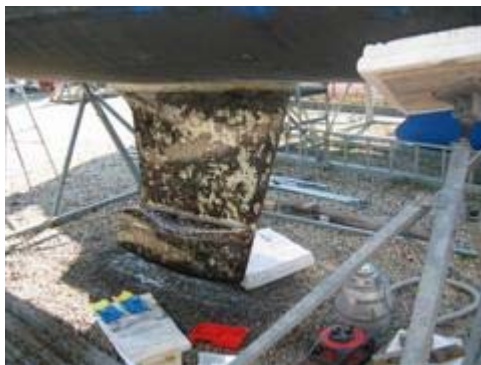
Foto#5:

Kølen er "lukket" med en første gang ren epoxy

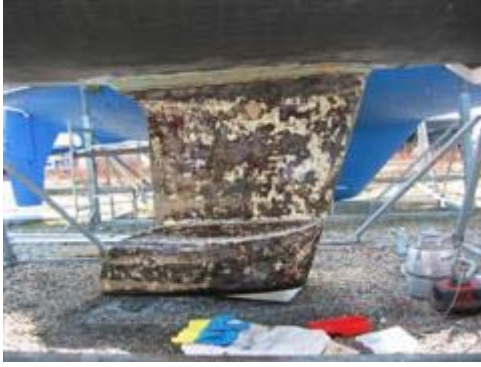
Foto#6:

Bemærk der er slebet ekstra i bund over det område, hvor glasfiber båndet skal lægges. Det er vigtigt, at det har godt fat i jernet og bundens glasfiber.

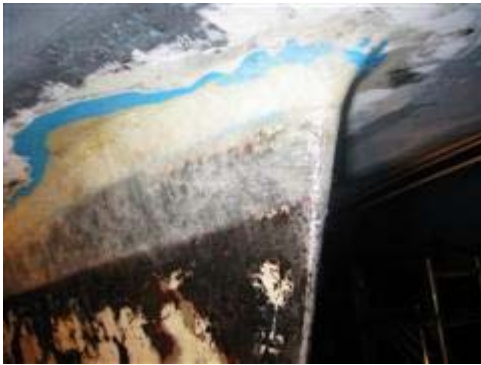
Foto#7:

Sørg for at masere det godt, så luften kommer ud og det får godt fat. Bemærk det til sidst går "ud i et" med det materiale det skal hæfte på. Det er hele ideen.

De små skæg der stritter ud kan fjernes når det er hærdet.

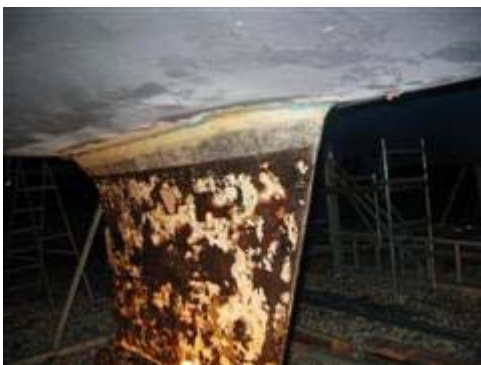
Foto#8:

Så er overgangen lukket af.

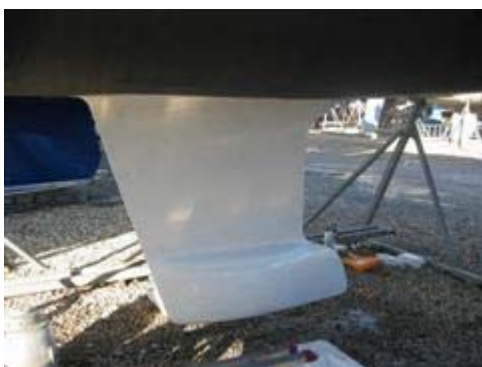
Foto#9:

Første lag Light Primer

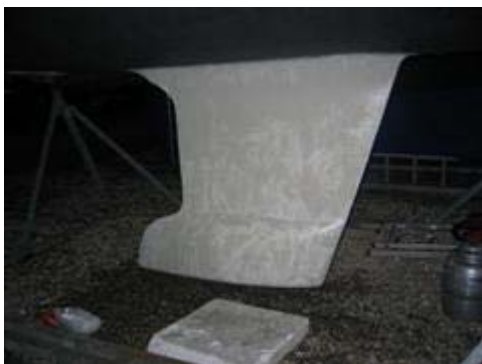
Foto#10:

Her er kølen spartlet. Pas *umådeligt på* når der slibes. Man skulle nødtigt ødelægge de underliggende lag. Min erfaring er, at man har mere styr på det når man vandsliber, da man kan se hvad man laver.

Det er smart at spartelmassen er en anden farve. Det hjælper også, hvis man hele tiden tænker "ikke slibe i det hvide, ikke slibe i det hvide, ikke"

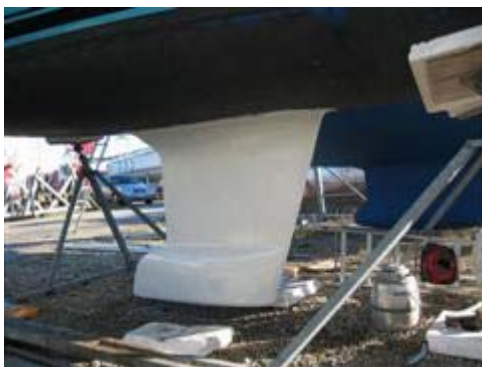
Foto#11: Flere lag Light primer

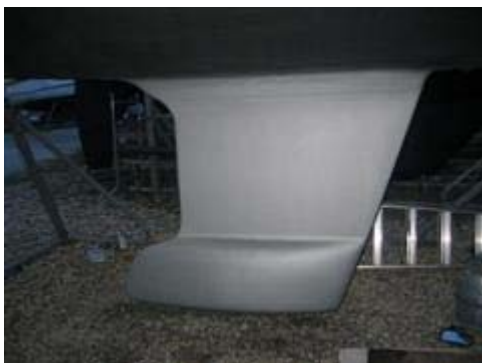
Foto#12:

Kølen har fået en gang Hempel Yacht primer, da bundmalingen ikke kan hæfte på epoxybaserede produkter.

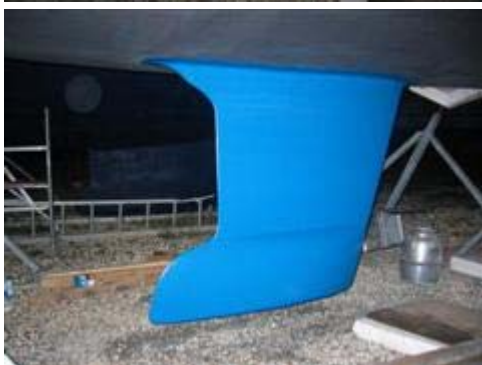
Foto#13:

Inderst lagde jeg en gang kraftig blå bundmaling i en kontrastfarve til den sorte, der skulle uden på.

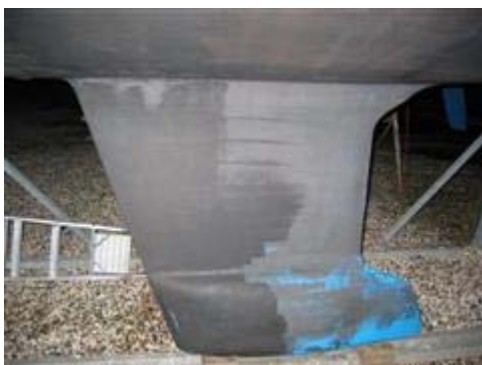
Foto#14:

Helt uden rust.

På den blå farve der titter igennem kan man tydeligt se, hvor jeg godt kunne bruge lidt mindre bundmaling og hvor der skal lidt mere til.

Sjovt at se hvor tydeligt det kan ses hvor jeg påførte resterne.

Nederst til venstre kan man måske lige ane ridsen fra Bøgestrømmen?

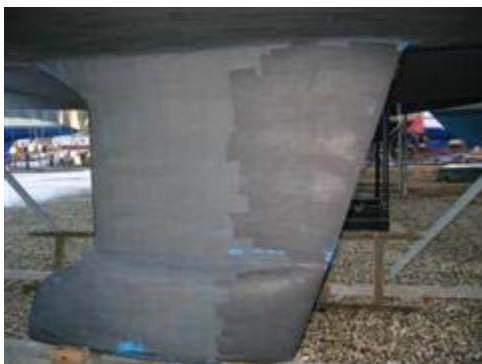
Foto#15:

Også den anden side er flot. Ikke en plet rust.

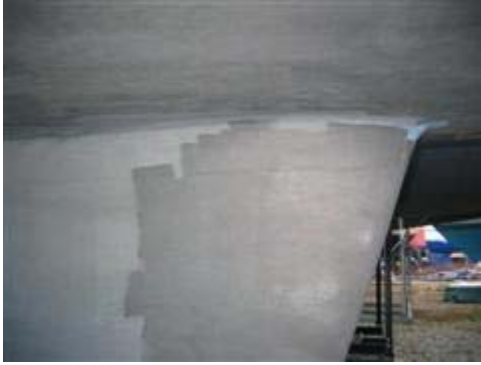
Foto#16:

Øverst på styrbordside af kølen plejede der at komme rust ud fra samlingen. Nu kommer der intet.

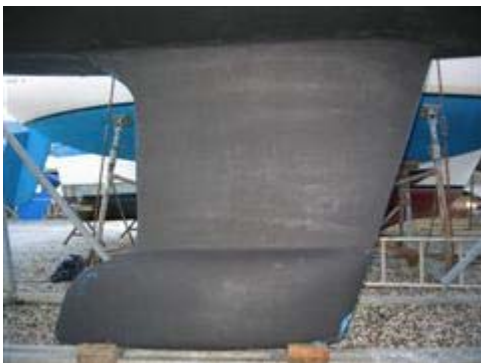
Foto#17:

Helt uden rust.

Øverst på styrbordside af kølen plejede der at vælte rust ud fra samlingen. Nu kommer der intet.

Jeg tror nu på at glasfiberlaget er stærkt nok.

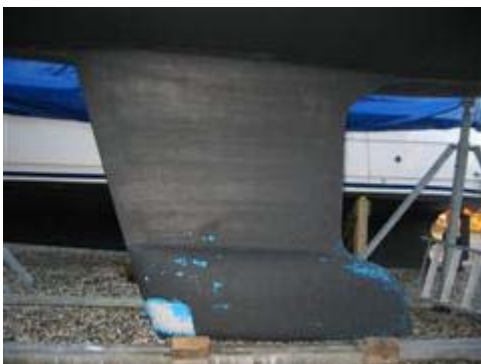
Foto#18:

Nederst til venstre kan man se reparationen fra "ridsen fra Bøgestrømmen". Bundmalingen var tynd og med lidt gnubben med "spuleren" forsvandt det hele. Jeg har et vedhæftningsproblem.

MEN NUL rust. Det er lykkedes at lave reparationen, så der ikke trænger vand og ilt ind.

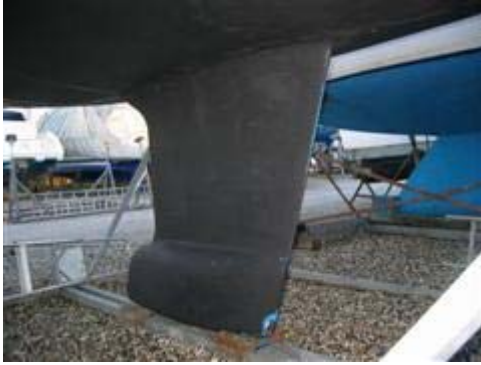
Foto#19:

Forkanten kunne stadig godt tåle lidt mere bundmaling. Det skal jeg huske til foråret.
