Rustbehandling af kølen

- af Bjarke M. Christensen

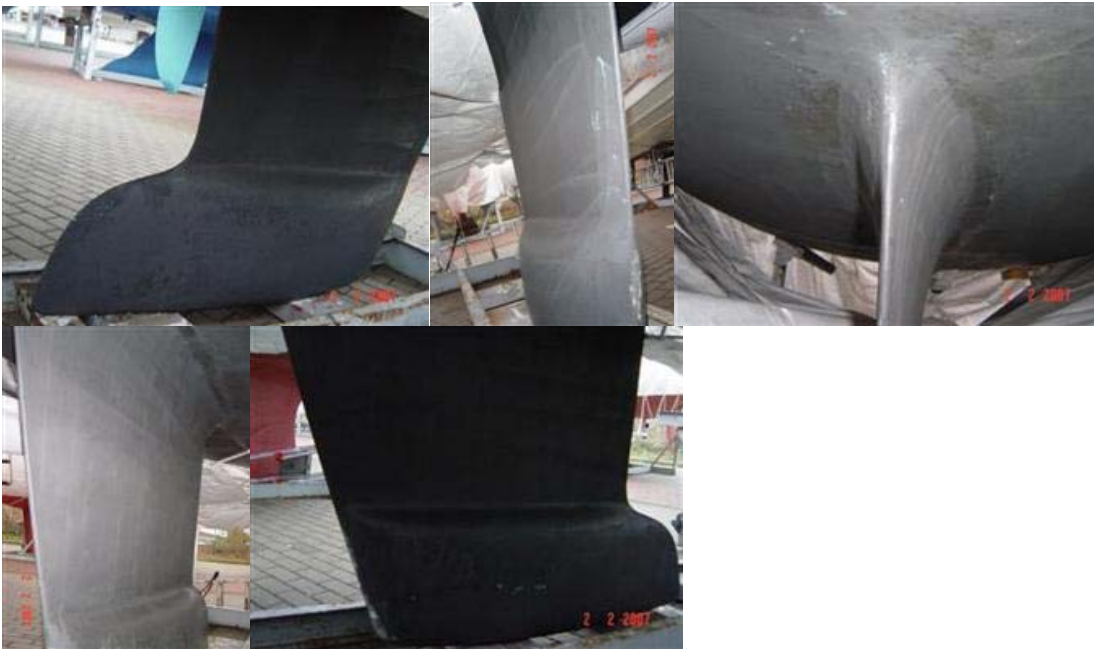
"Himmelblå står nu fint og godt på land. Kølen ser næsten ud som om den lige er malet. Det er kun lige lidt på forkant hvor vandet hvirvler forbi at man lige kan ane det blå så småt hist og pist. Din grundige bearbejdning har sandelig lønnet sig, hvilket vi jo stærkt påskønner.
