Renovering af kølen

Efter købet af vores 77'er i efteråret stod det på dagsordenen at kølen skulle der gøres noget ved!

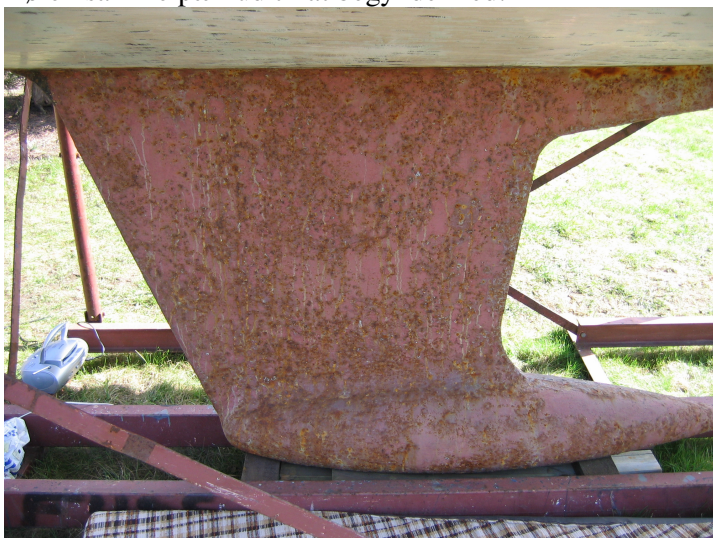
Kølen så ikke pæn ud til at begynde med:

Så gik jeg ellers i gang, med en rondel-stålbørste på vinkelsliberen, for at fjerne den gamle bundmaling (det meste af den) og de løse flager rust.

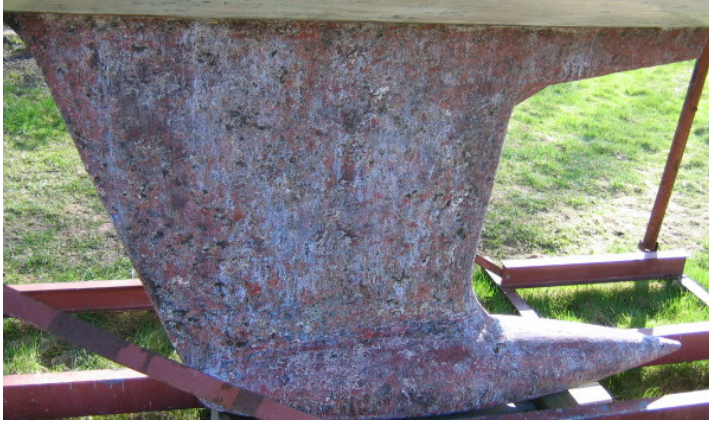
Kølen skulle først vaskes af med et særligt produkt (marine clean) der forbereder kølen ved bla bla... (det er jo et amerikansk produkt). Dette skulle efterfølges af noget der hedder Metal ready der indeholder zinkfosfat for at selve malingen hæfter ordentligt. Så kølen får et lidt pudsigt udseende:

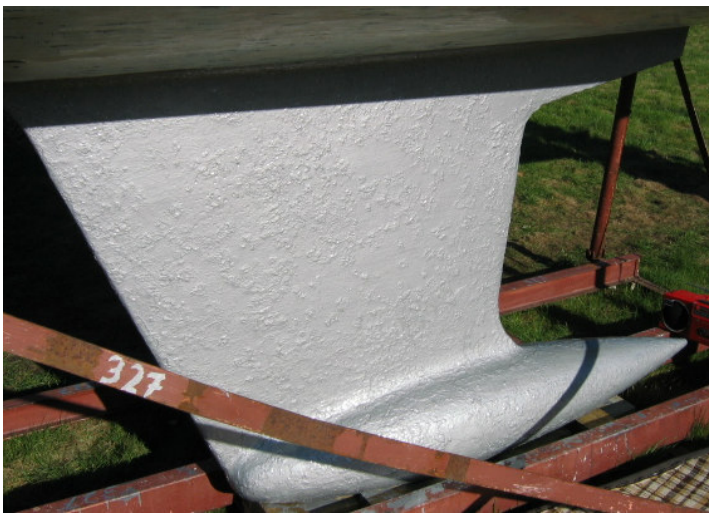
Efter de to lag POR15

Det tørrede så over natten og næste morgen holdt vi vagt over termometret og så snart der var 10 grader på termometret gik vi i gang med POR 15 malingen kl. 11. Den skal have et lag, så vente 3-4 timer så et lag til, så vente 3-4 timer igen. Så spartles, vente ½ time og endelig et lag Yacht Primer fra Hempel for at være sikker på at lightprimeren efterfølgende kunne hæfte. Så var den dag også gået ;-). Yacht primeren kunne så lægges på kl. 20 og jeg havde fred i sindet, da resten af malingen der skulle på krævede min 5°C hvilket jo ikke er et problem.

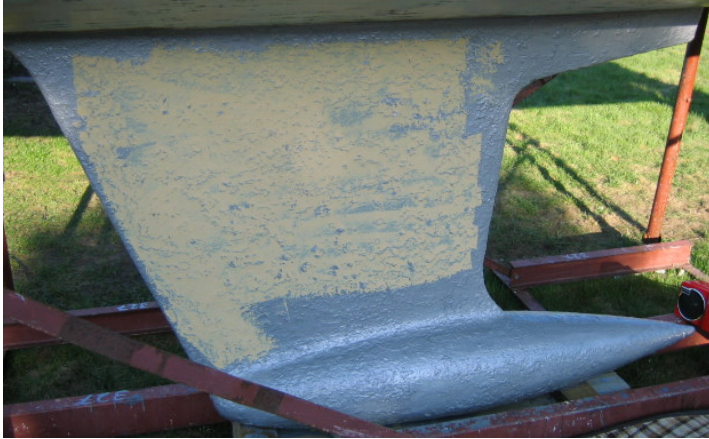
Der spartles

En erfaring rigere har nu lært mig, ikke at være for nærig med spartelmassen. Det ville ”liiige have givet det sidste”. Kølen blev nu rimelig pæn., men kunne godt have tålt lidt mere spartelmasse, men jeg løb tør (havde iøvrigt købt spartelmassen hos POR15 - en god (og især fleksibel) spartelmasse, men det tror jeg ikke jeg ville gøre en anden gang da det også skal gøres inden laget af Yacht primer. Dette giver et yderligere tidspres på da alt SKAL males inden 3-6 timer fra påføringen af det sidste lag POR15 for at kunne hæfte. Istedet ville jeg nok bruge noget andet spartelmasse som kan lægges udenpå Yacht primeren ex. Pro Filler fra Hempel.

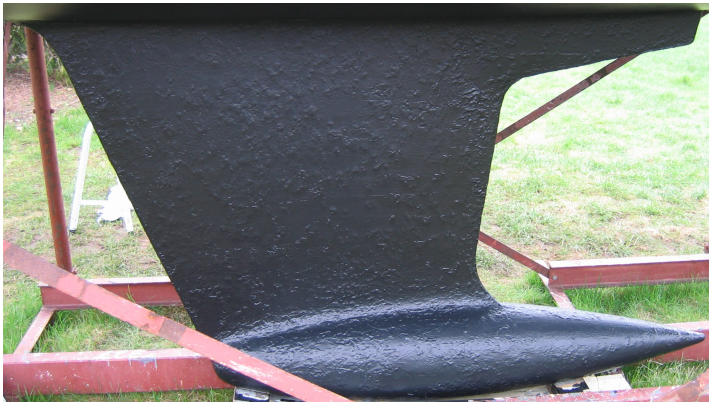
Færdig!

Endelig blev der malet 3 gange Light primer udenpå efterfulgt af 1 gang hard racing extra og endelig 2 lag mille.
